دراسات فى
علاج وصيانة
الأخشاب الجافة

علاج وترميم
مجموعة التماثيل الخشبية التى عثر عليها بمصطبة "كاعبر"

تأليف
د. نادية لقمة

وزارة الثقافة
المجلس الأعلى للآثار

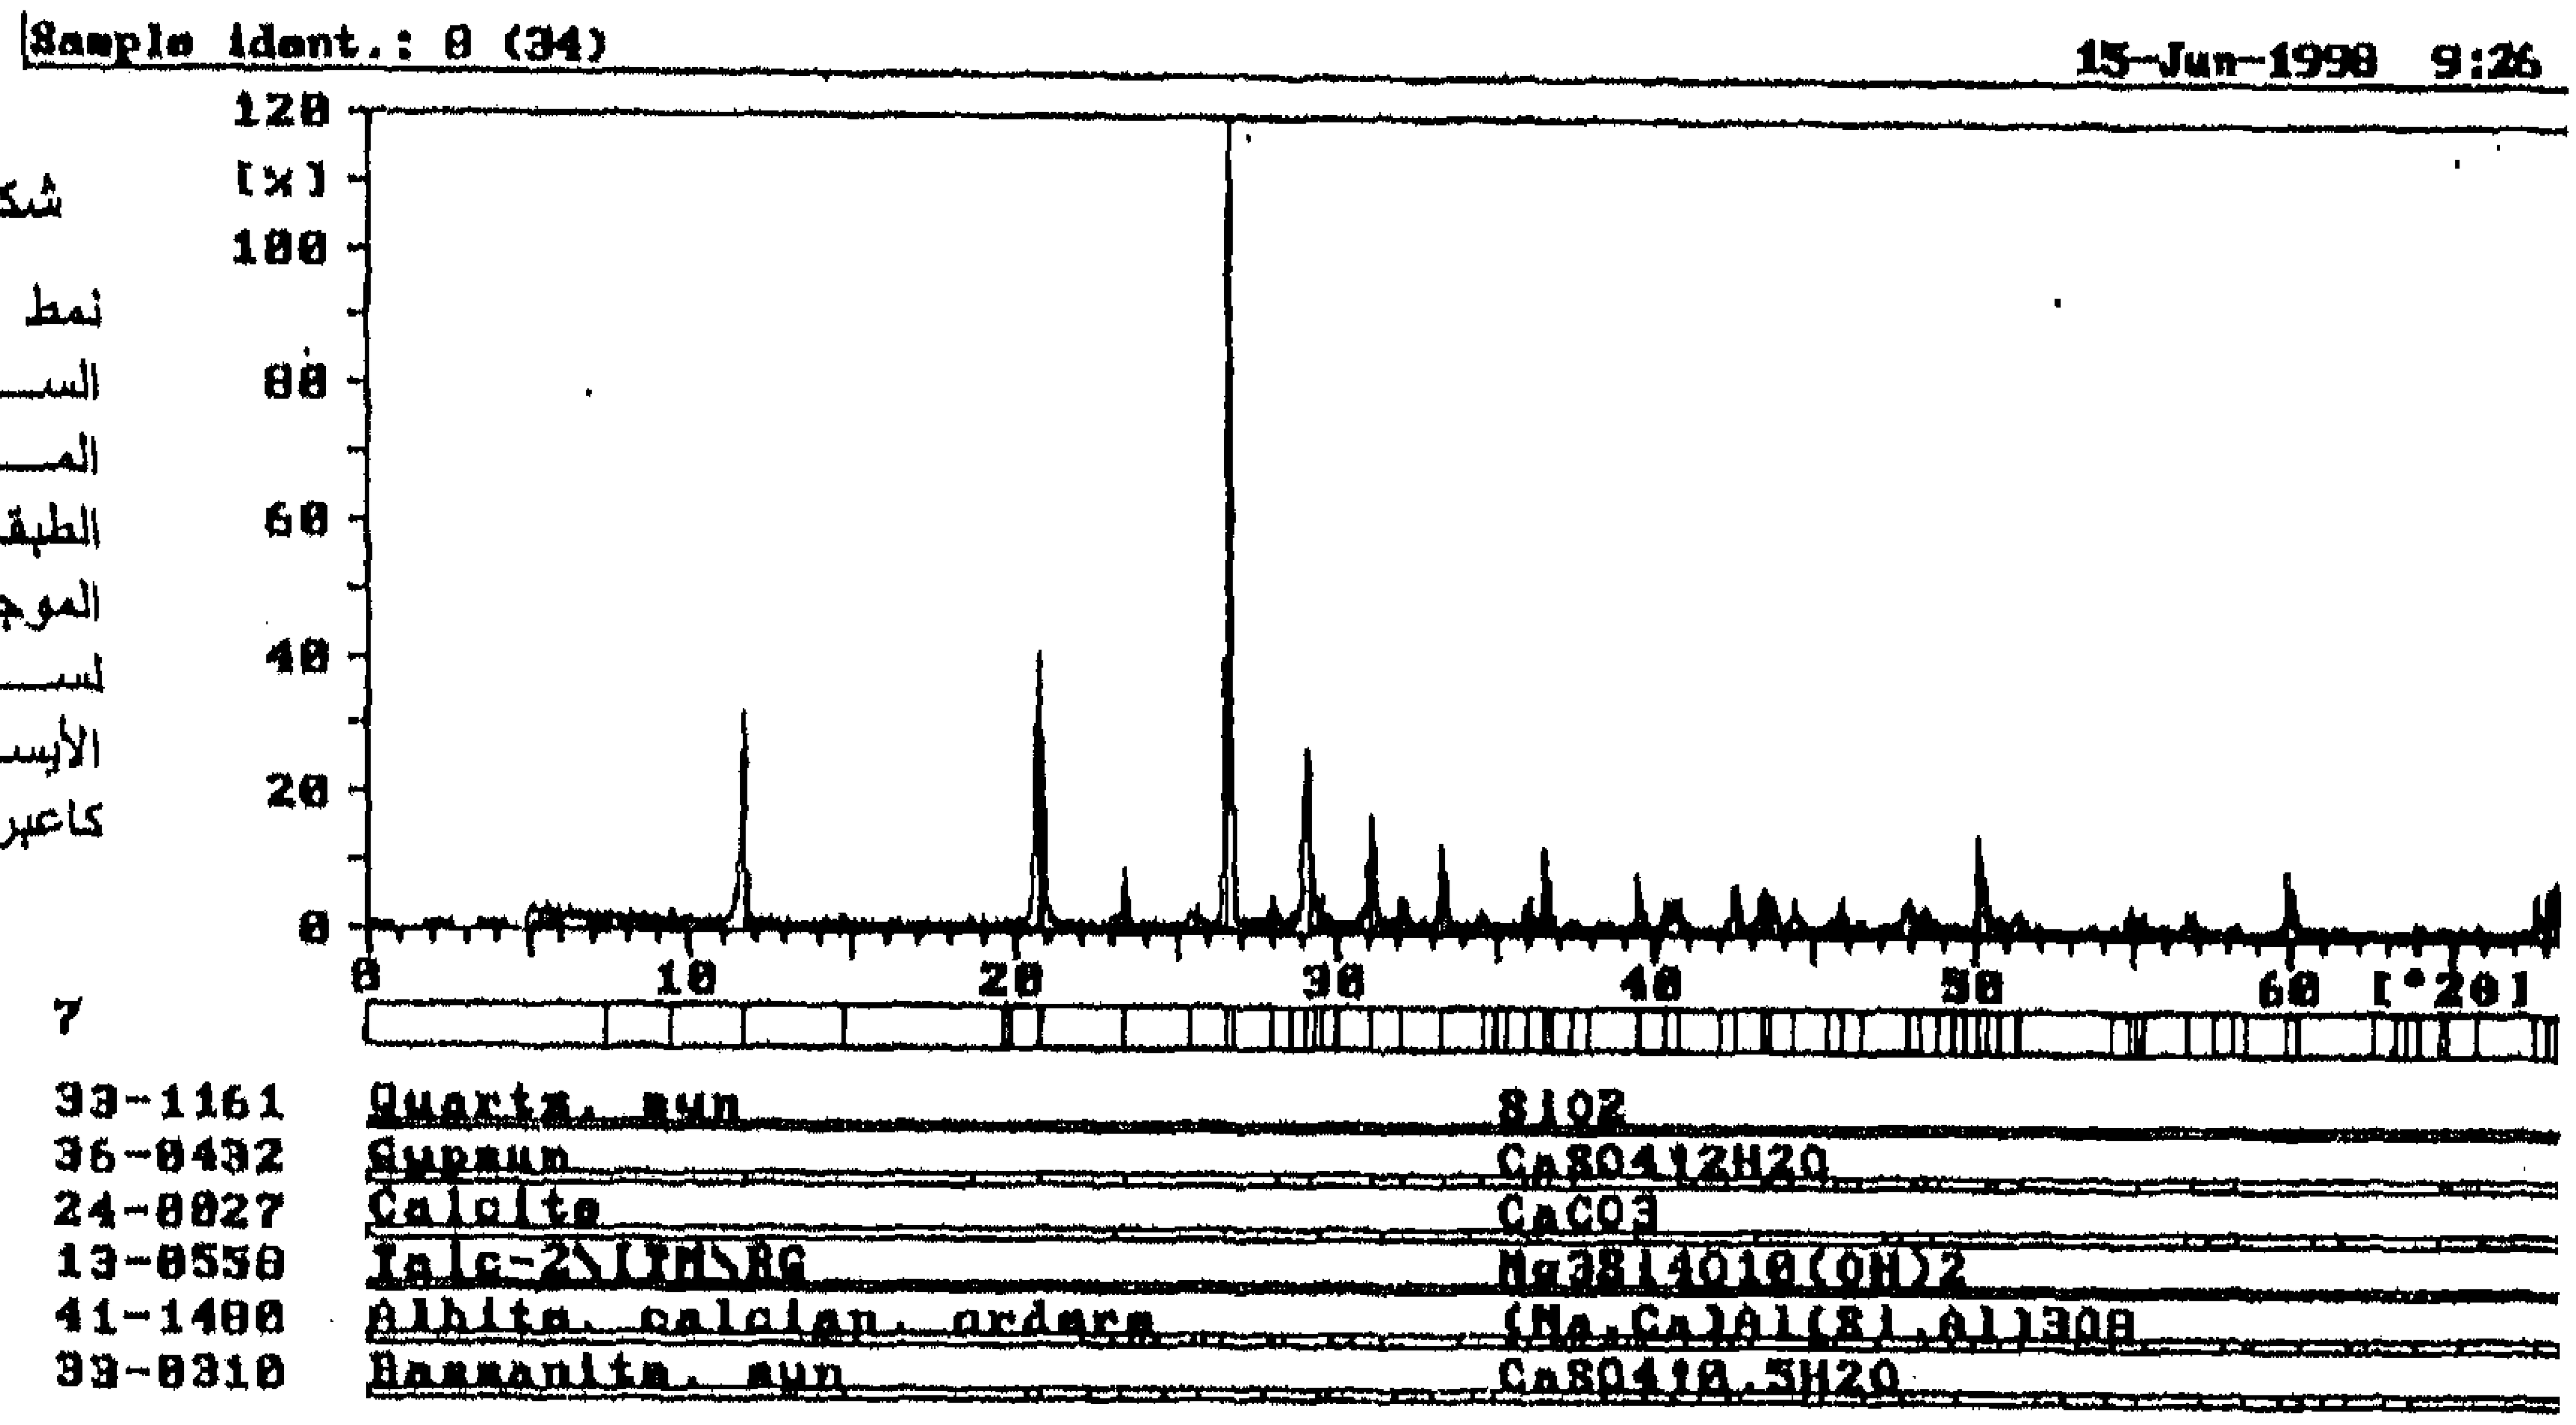
من الطبقة البيضاء التى توجد على سطح لسان الذراع الأيسر والتى وجد أنها مكونة بصورة رئيسية من الكوارتز والجبس مع نسبة قليلة من الكالسيت يرجح أنها جزء من المعجون الأصلى الذى تداخل مع العينة ، هذا بجانب نسب قليلة من التلك ومعادن السليكات .

شكل(٣١)
نمط حيود الأشعة السينية للعينة المأخوذة من الطبقة البيضاء الموجودة على لسان الذراع الأيسر لتمثال كاعبر.

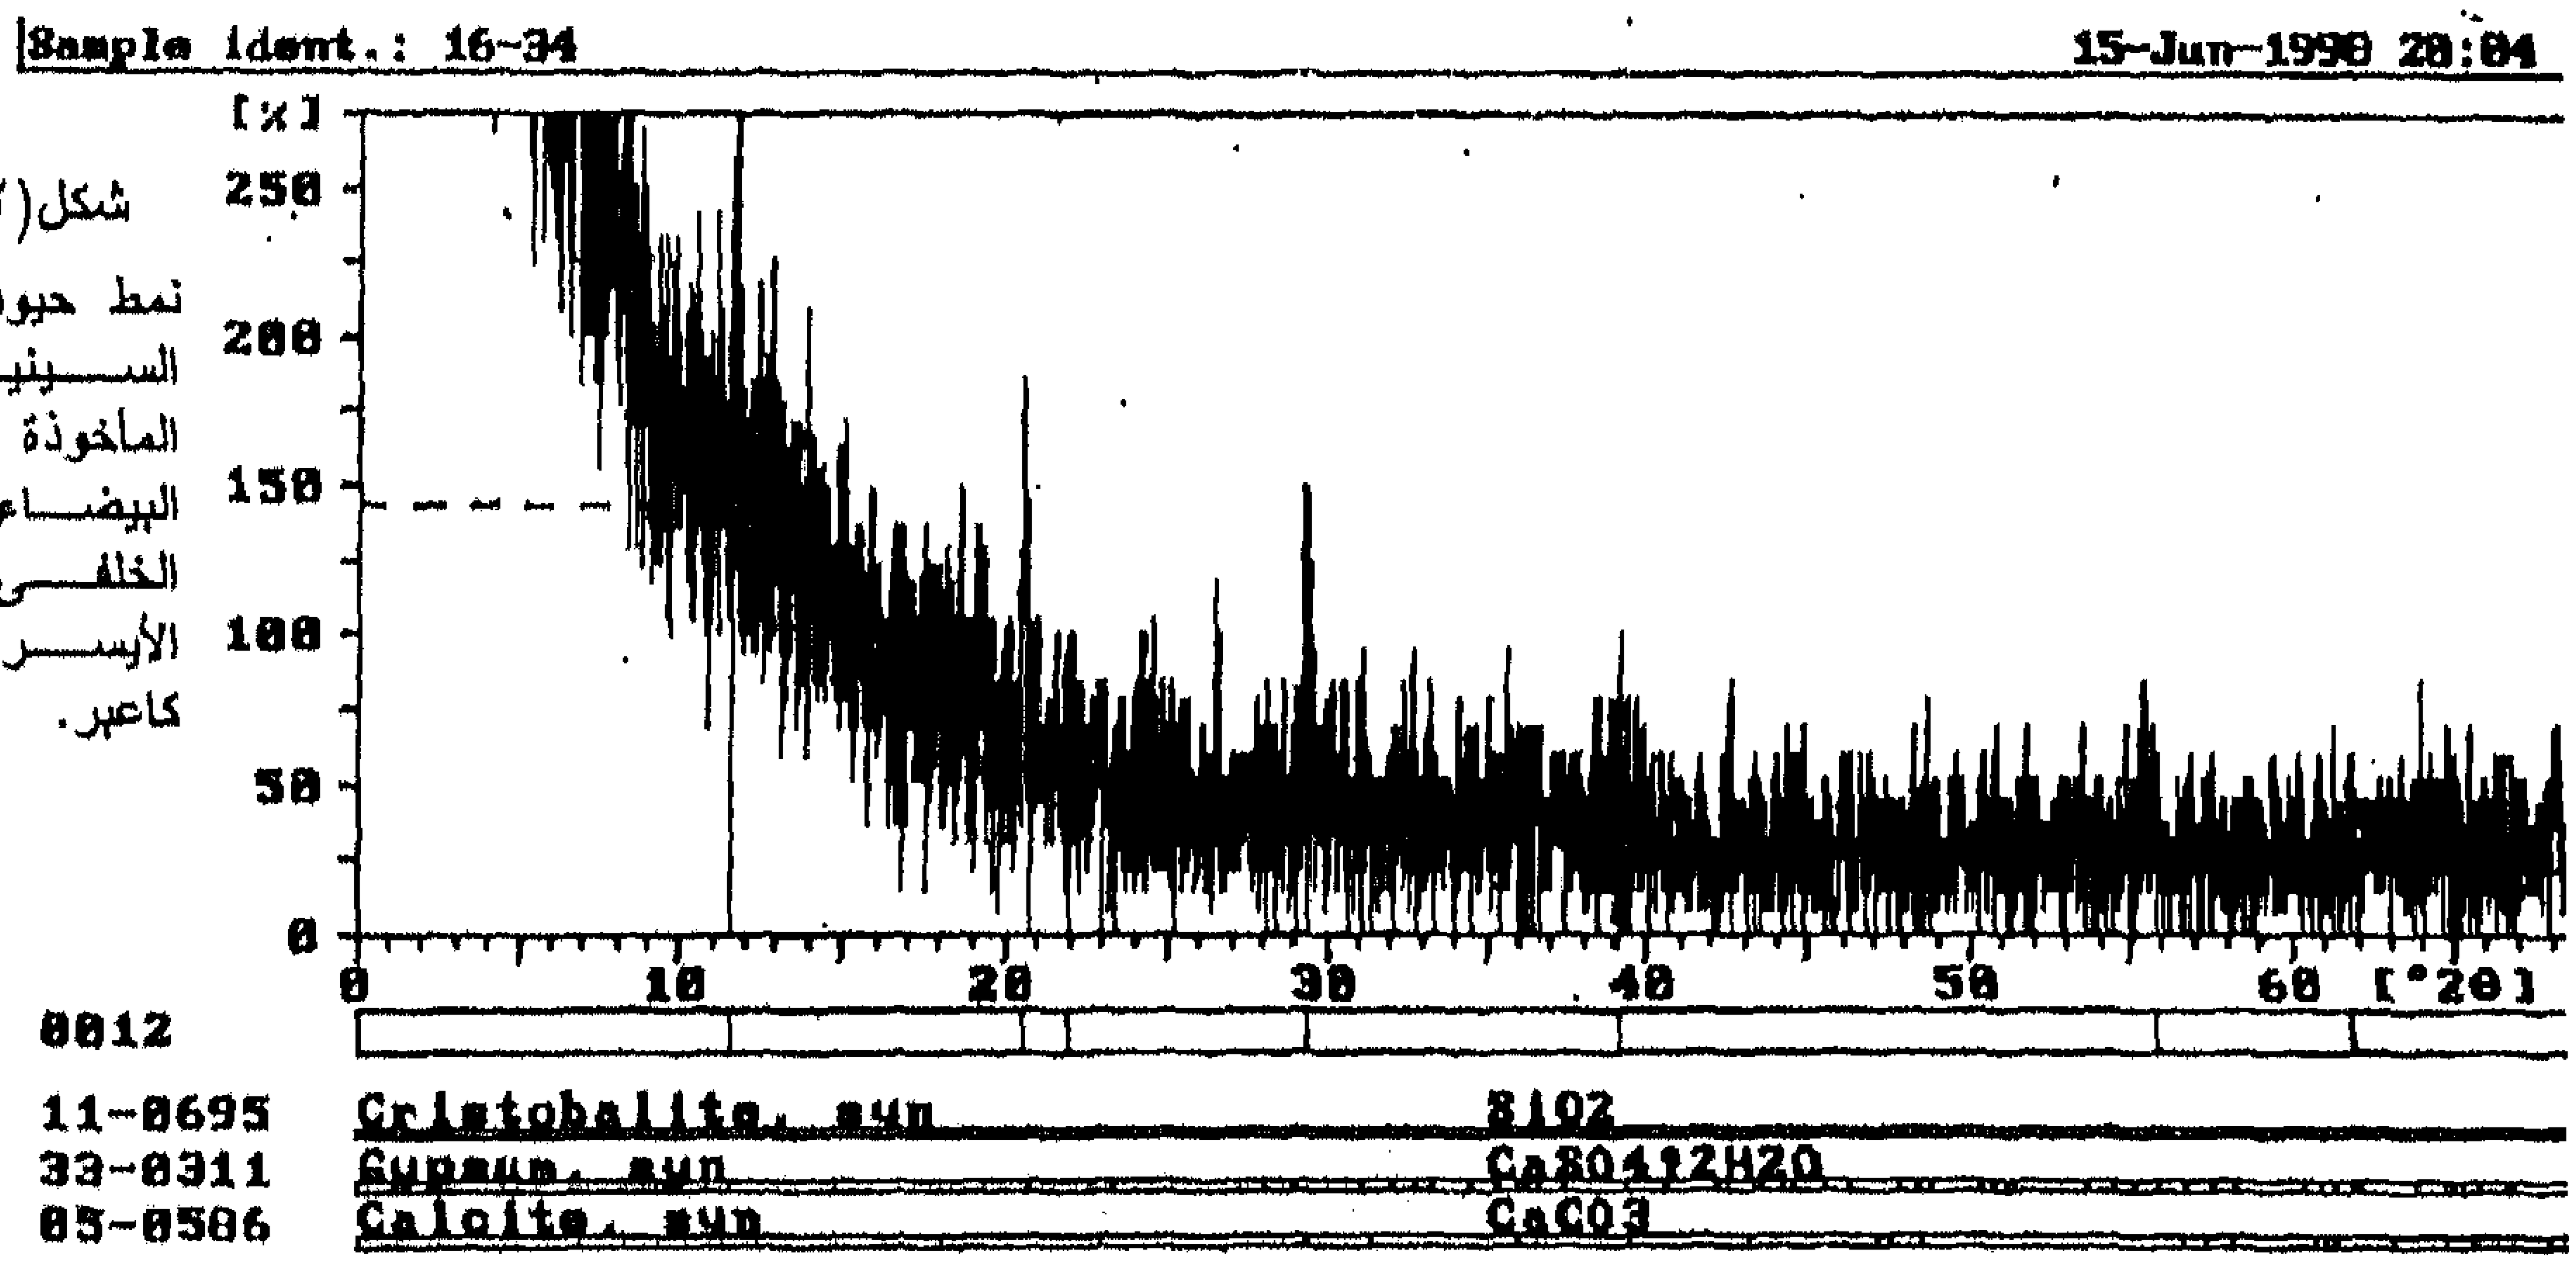
من الطبقة البيضاء الموجودة على السطح الخلفى للذراع الأيسر وقد وجد انها مكونة بصورة رئيسية من الجبس والكوارتز وأثار من الكالسيت .

شكل(٣٢)
نمط حيود الأشعة السينية للعينة المأخوذة من الطبقة البيضاء بالسطح الخلفى للذراع الأيسر لتمثال كاعبر.

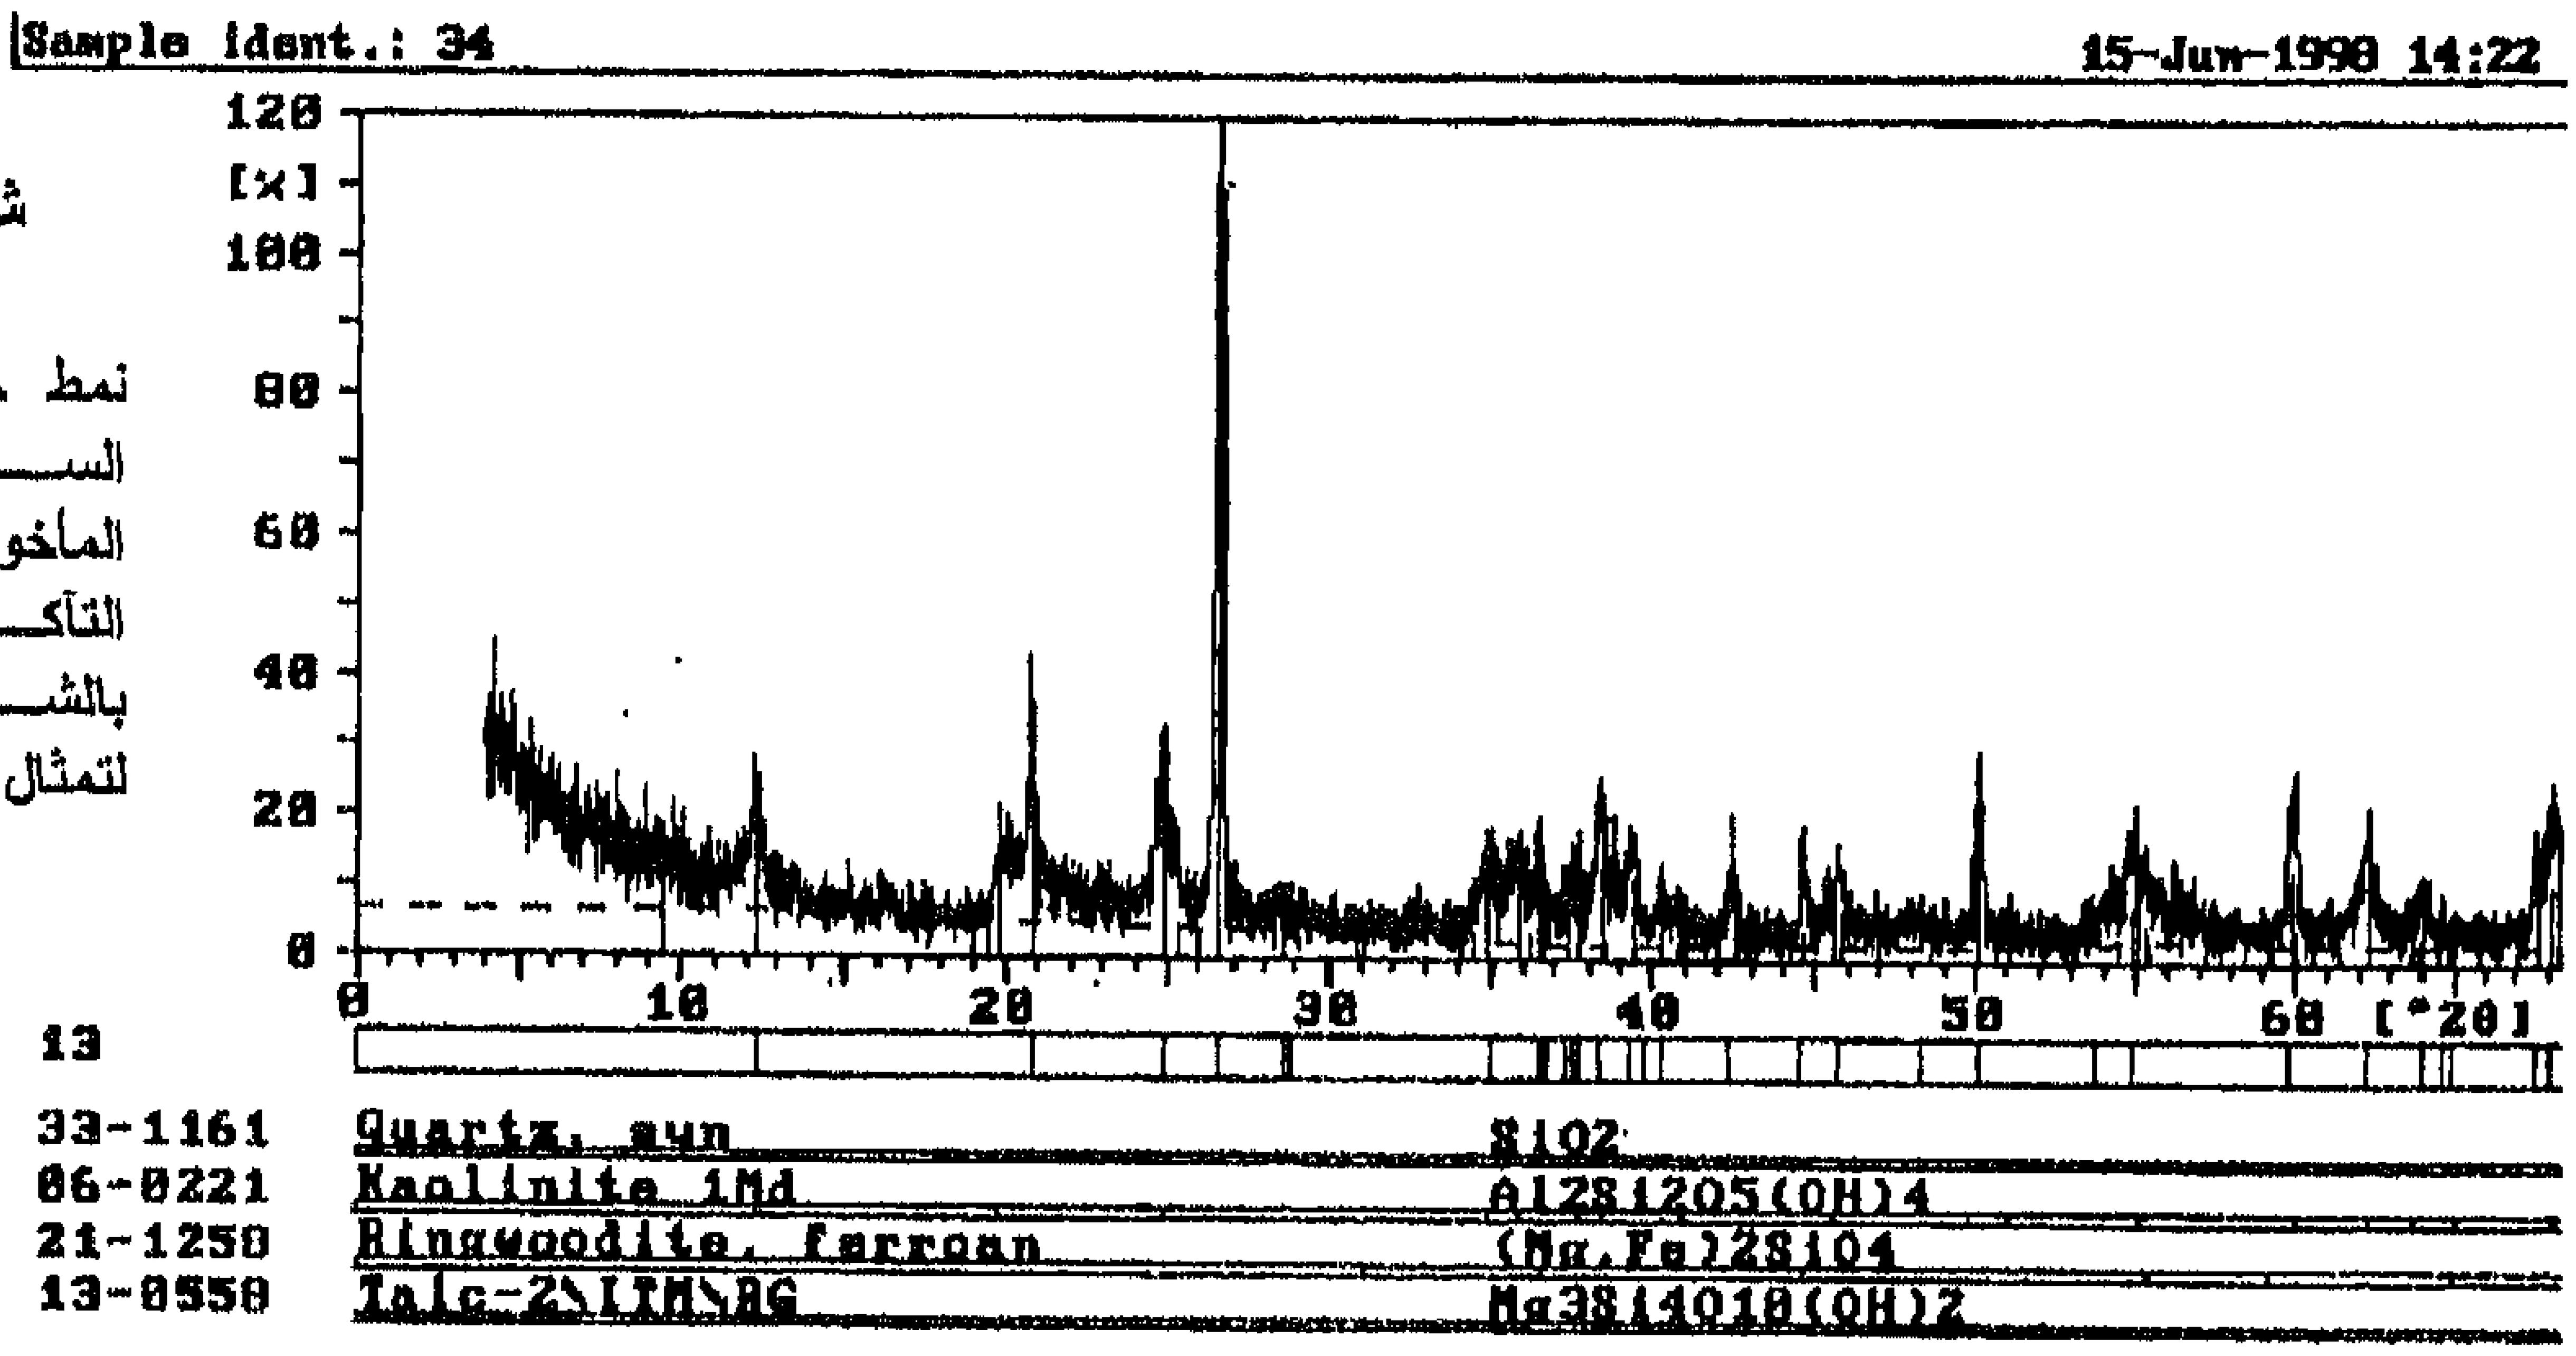
شكل(٣٣)

نمط حيود الأشعة السينية للعينة المأخوذة من داخل التآكل الحشرى بالشعر المستعار لتمثال السيدة.

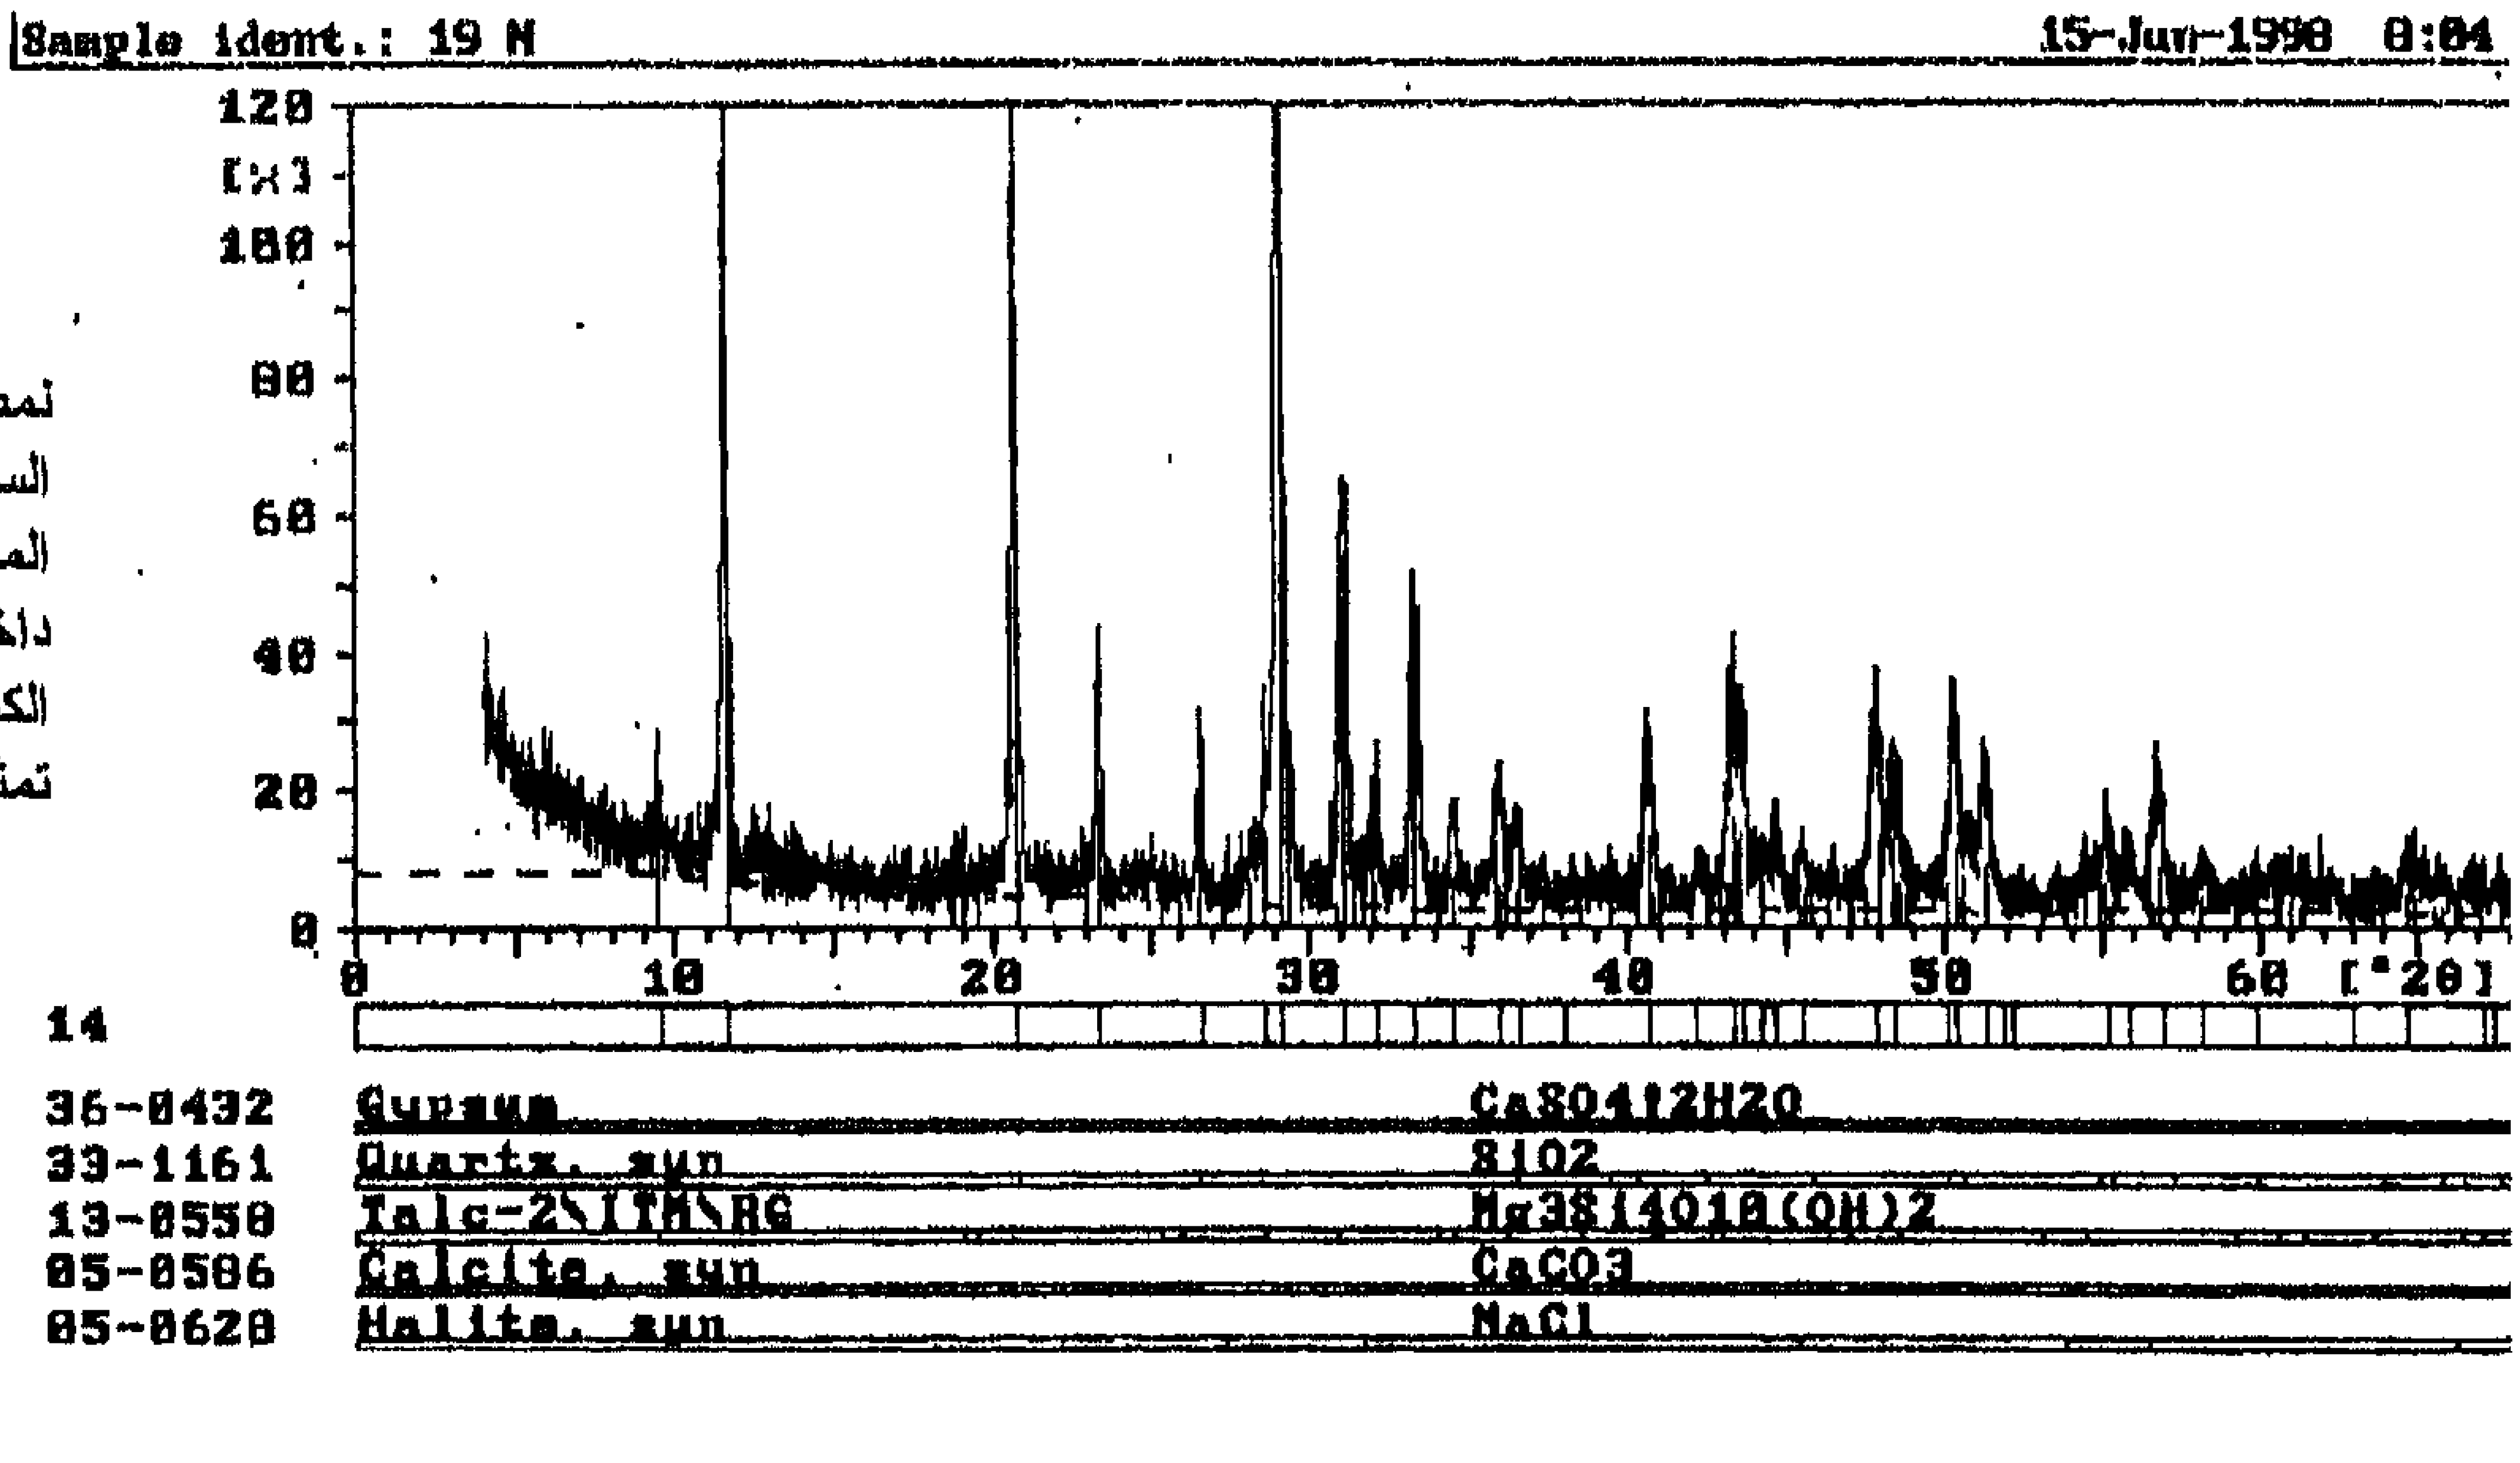
شكل(٣٤)

مسحوق أبيض اللون من داخل الشرخ الكبير الموجود فى وسط الصدر من الأمام وهو مكون بصورة رئيسية من التلك والجبس مع نسب صغيرة من الكوارتز والهاليت .

نمط حيود الأشعة السينية للعينة المأخوذة من داخل الشرخ الكبير بصدر تمثال السيدة.

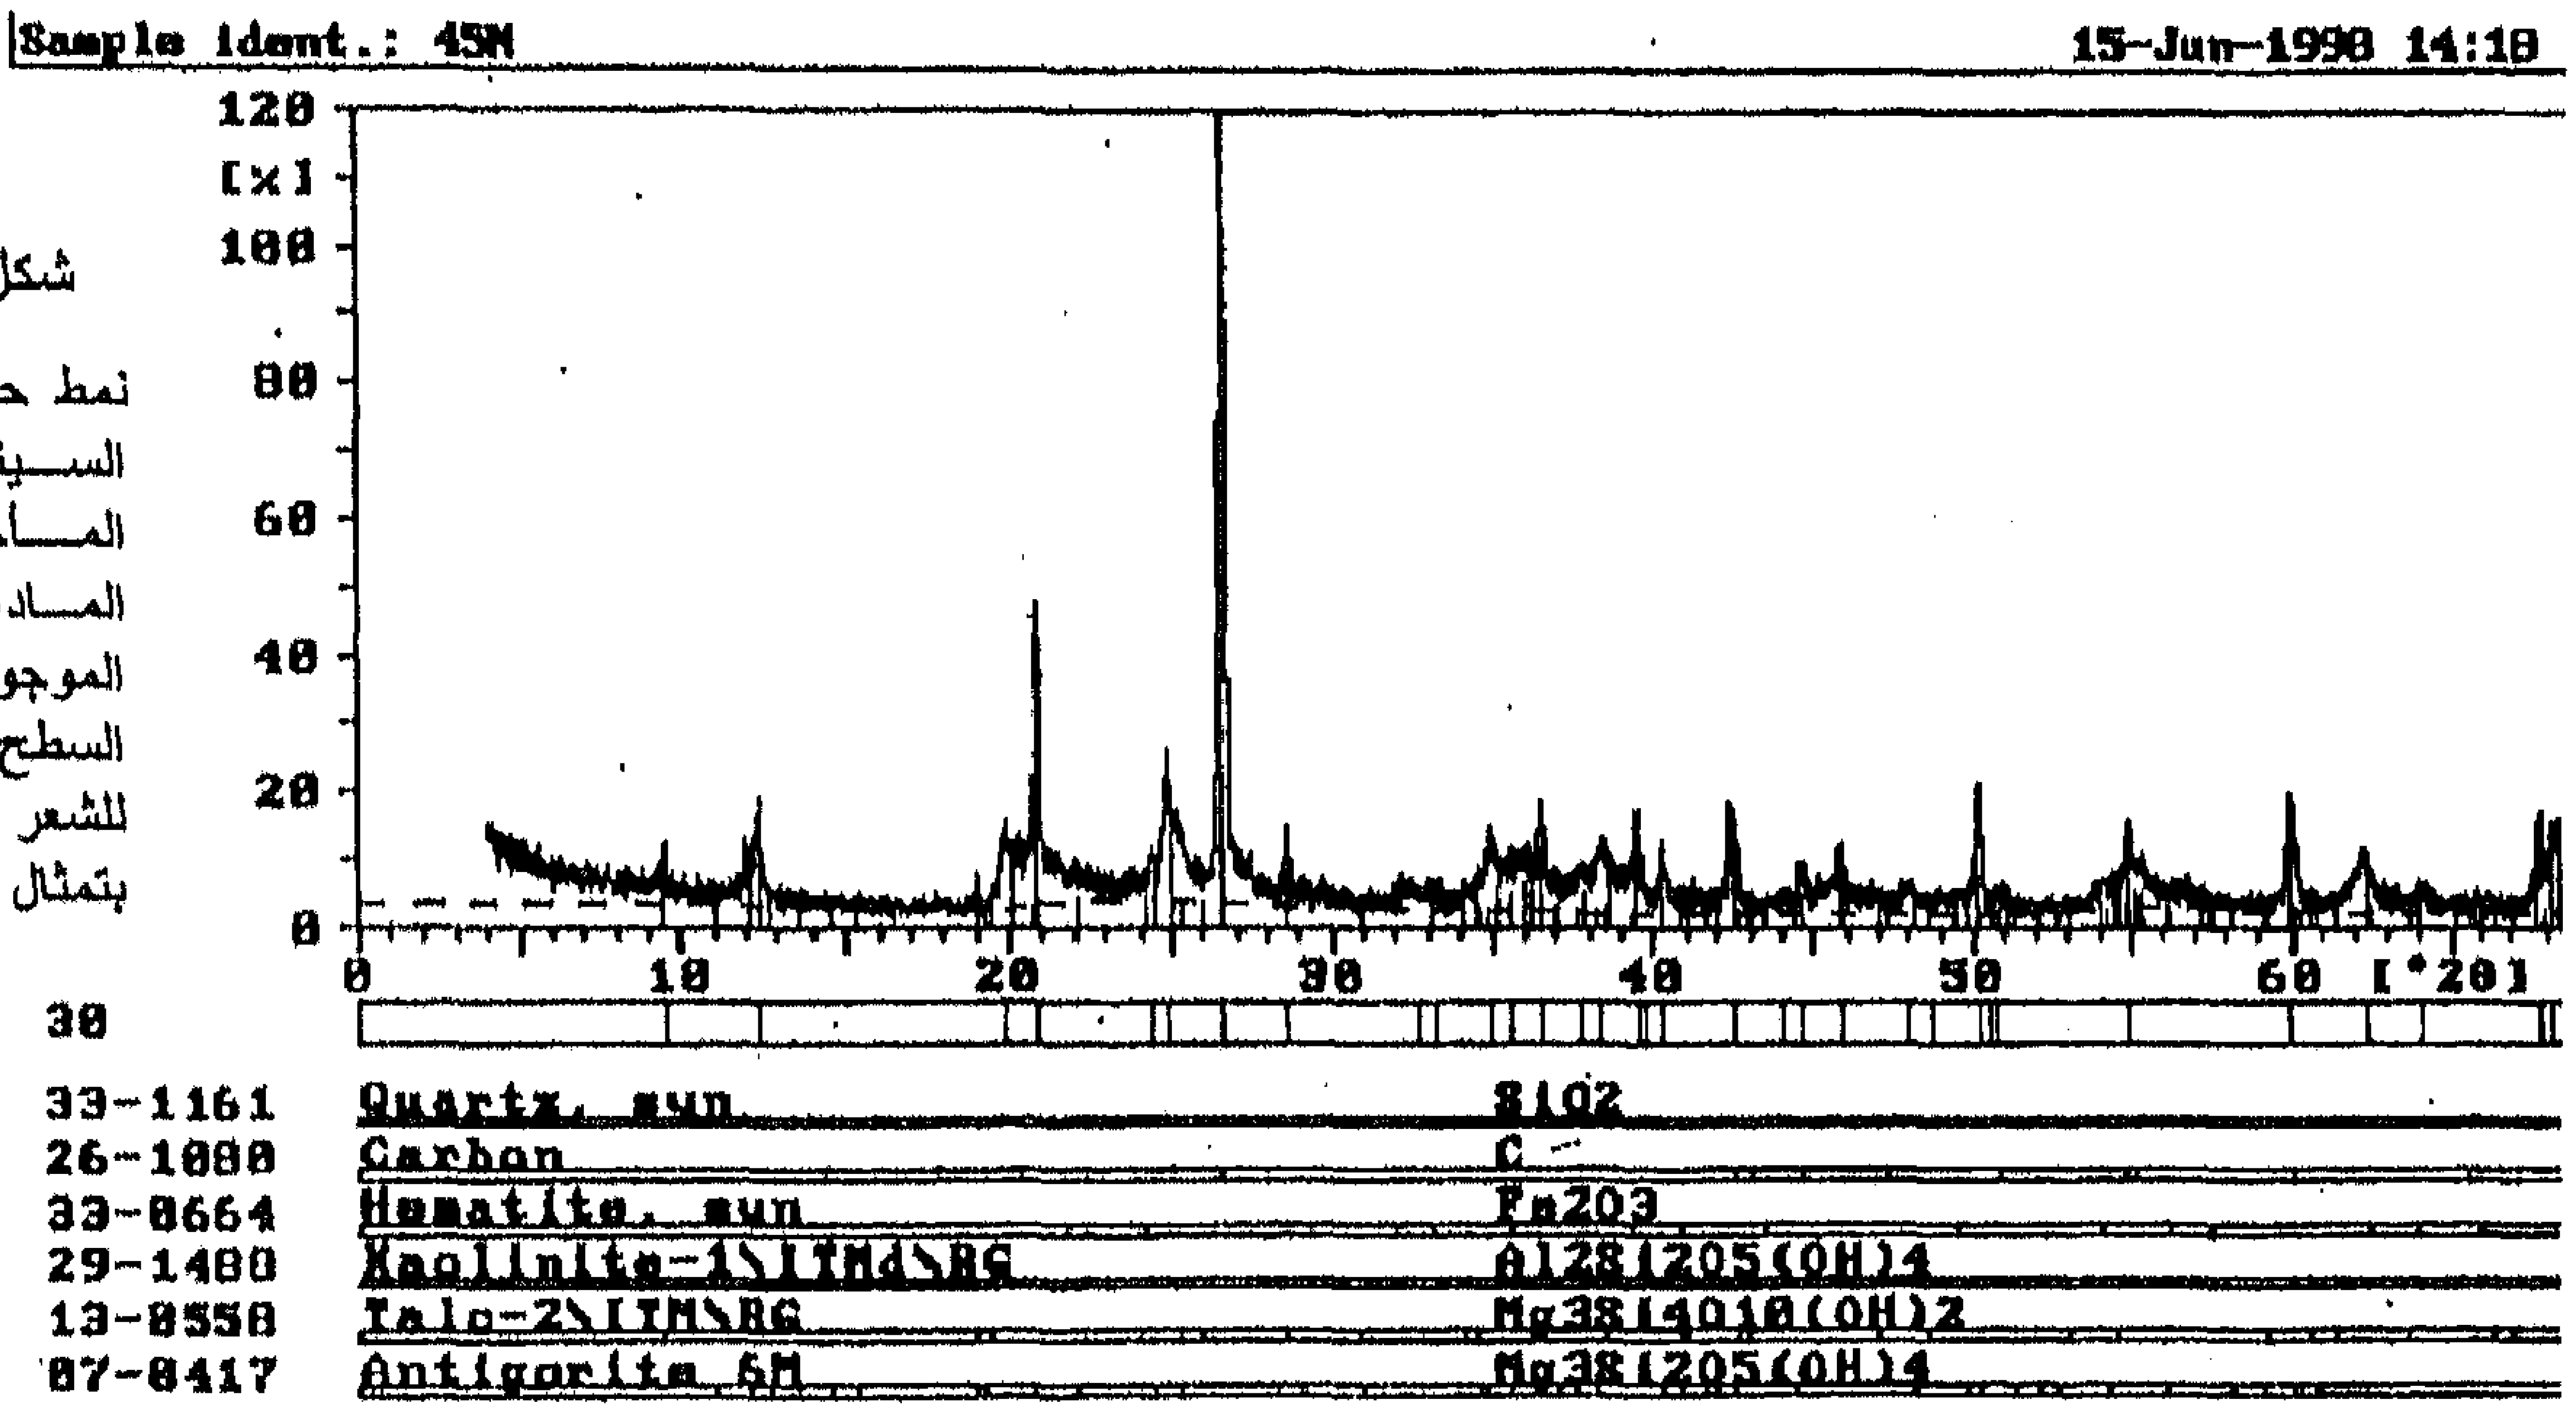
من المادة البيضاء الموجودة فوق سطح اللون الأسود بالسطح السفلى للشعر المستعار وهى مكونة بصورة رئيسية من الكوارتز والكاولينيت والتلك مع نسب بسيطة من الكربون والهيماتيت ترجع إلى تداخل اللون وأرضية التحضير مع العينة .

شكل(٣٥)
نمط حيود الأشعة السينية للعينة المأخوذة من المادة البيضاء الموجودة على السطح السفلى للشعر المستعار بتمثال السيدة.

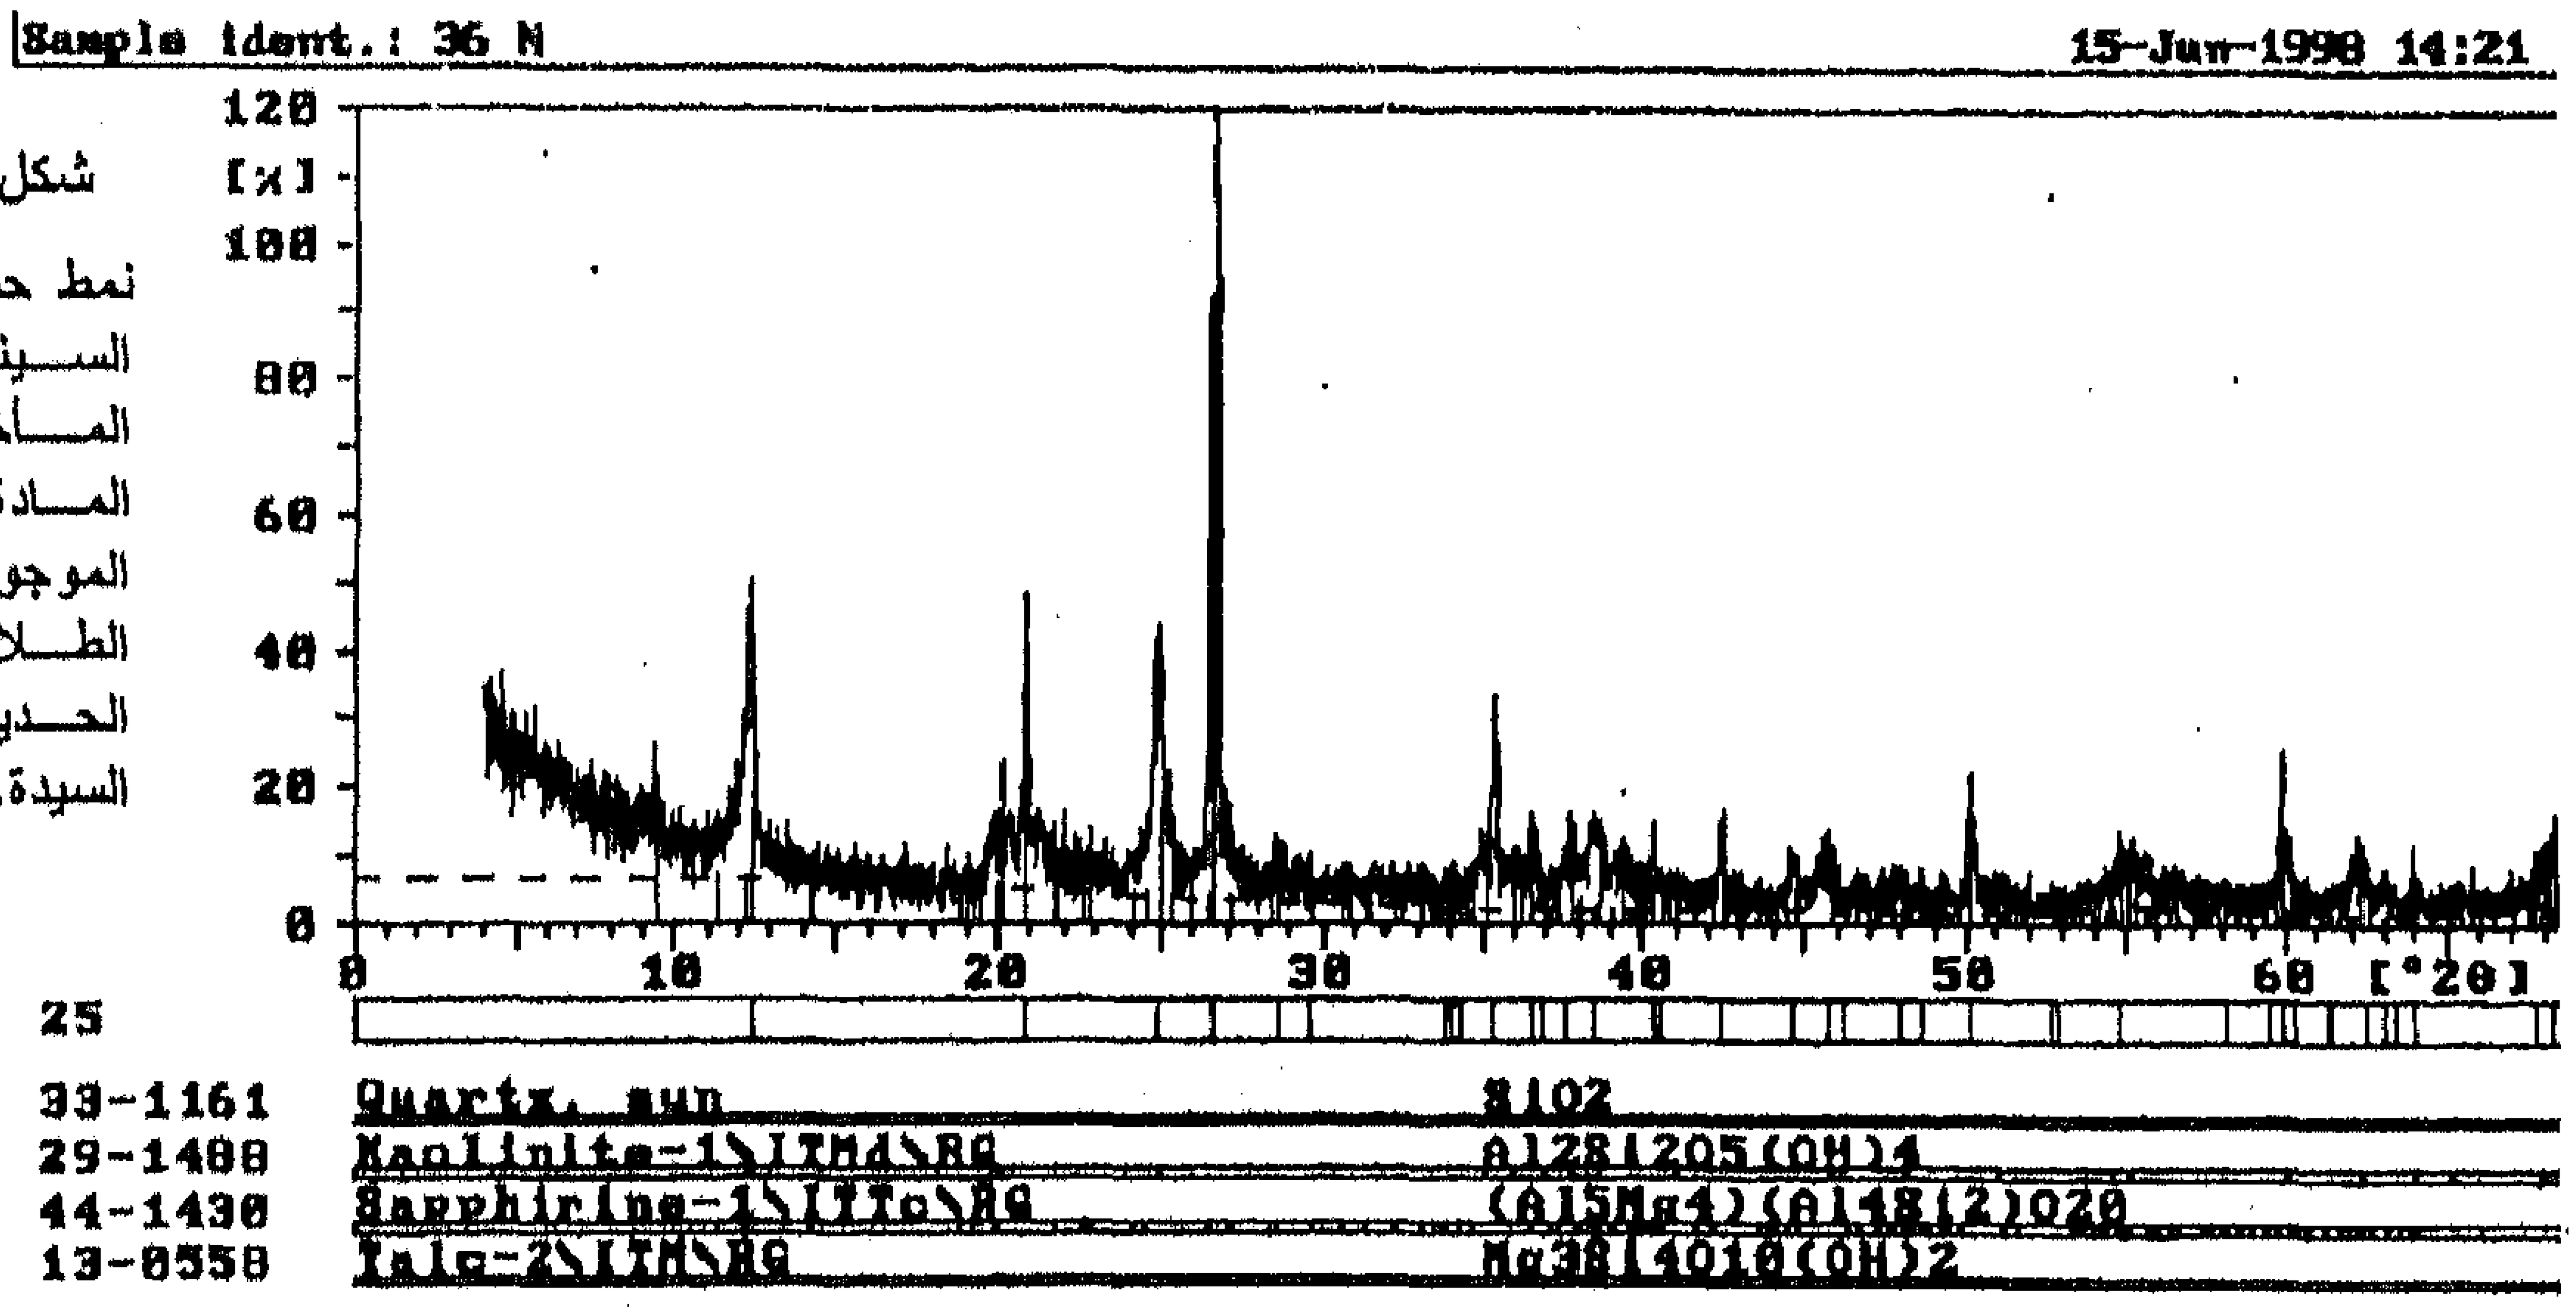
من المادة البيضاء التى توجد فوق الطلاء الأحمر الحديث بأعلى الجانب الأيمن للتمثال وقد وجد انها مكونة بصورة رئيسية من الكوارتز والكاولينيت مع نسبة بسيطة من التلك و (Supphirine $AL_5\, Mg_4$) ($AL_4\, SI_2$) O_{20} .

شكل(٣٦)
نمط حيود الأشعة السينية للعينة المأخوذة من المادة البيضاء الموجودة فوق الطلاء الأحمر الحديث بتمثال السيدة.
